# Η ΑΠΟΚΑΤΑΣΤΑΣΗ ΤΟΥ ΕΡΕΧΘΕΙΟΥ (1979-1987)

**Η ΑΠΟΚΑΤΑΣΤΑΣΗ ΤΟΥ ΕΡΕΧΘΕΙΟΥ  
(1979-1987)**

**Η ΑΠΟΔΟΣΗ ΤΟΥ ΕΡΓΟΥ**

ΤΟΜΟΣ 2

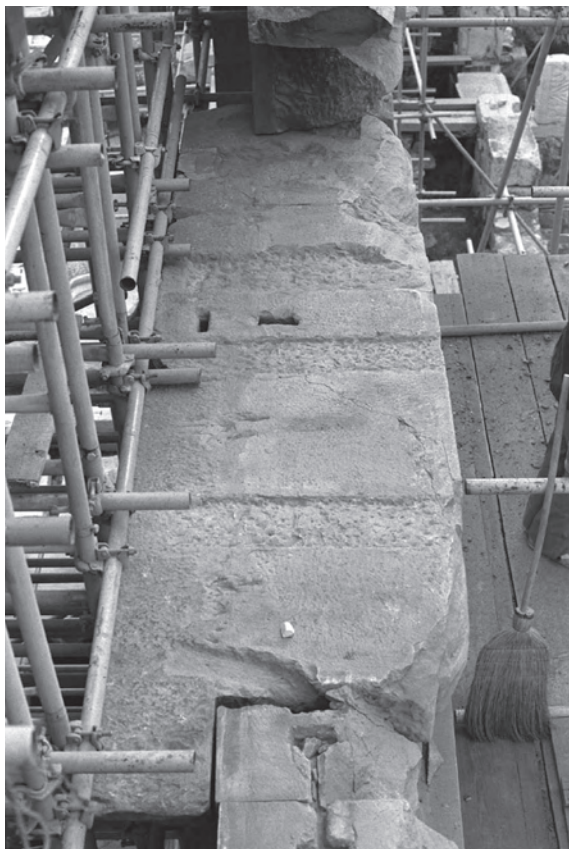
Φωτ. 386. Ο λίθος 663 του ανωφλίου του βόρειου θυρώματος. Διακρίνεται στο δυτικό άκρο η αρχική διαμόρφωση σχήματος Γ. Α. Παπανικολάου, Σεπτέμβριος 1981.

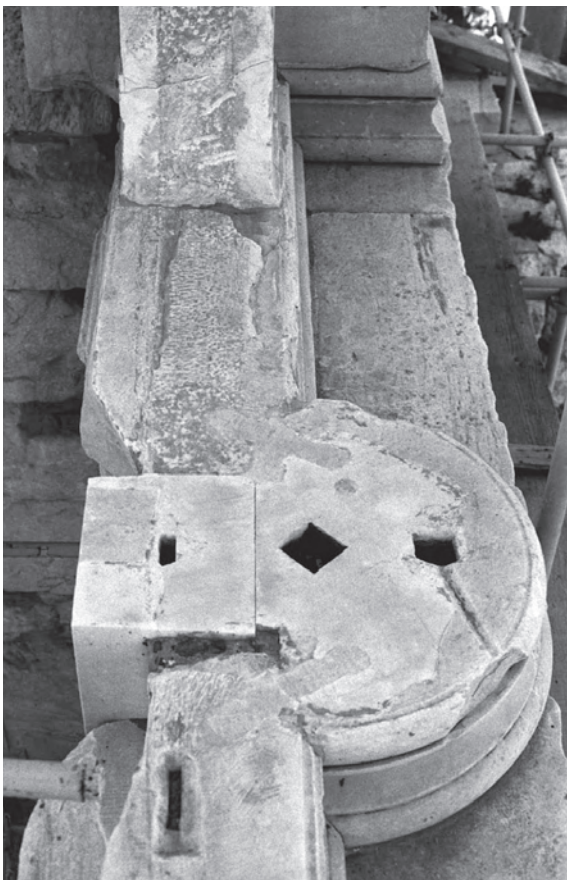
Φωτ. 388. Οι λίθοι 284-286 και η βάση 285 του 1ου ημικίονα του δυτικού τοίχου. Π. Ψάλτης, Μάρτιος 1983.

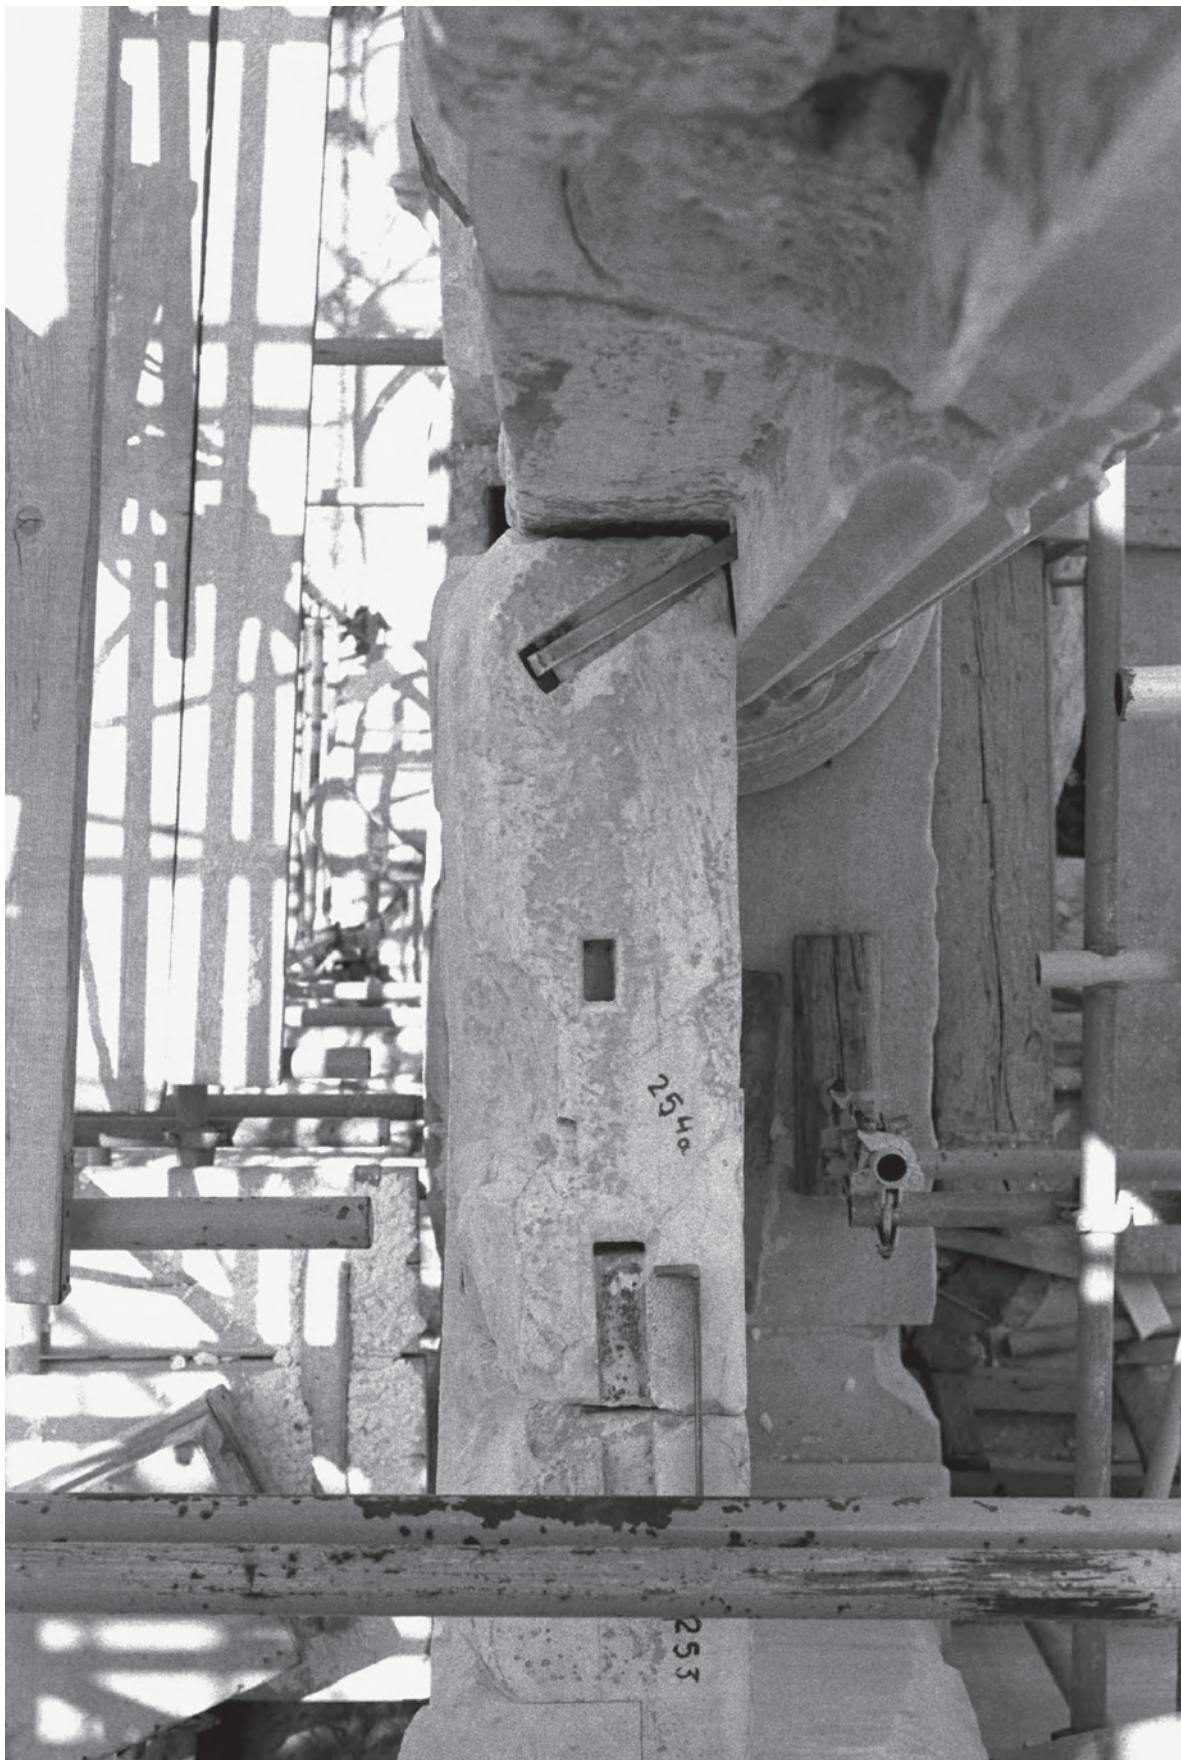
Φωτ. 392. Ο λίθος 254 του δυτικού τοίχου. Αποψη εκ των άνω. Α. Παπανικολάου, Ιούνιος 1984.

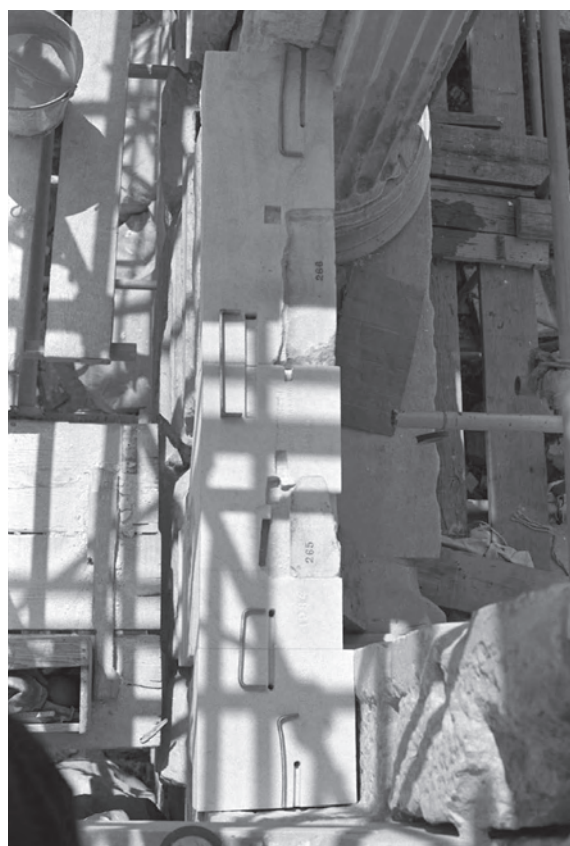
Φωτ. 394. Οι λίθοι 265, 266 του δυτικού τοίχου. Α. Παπανικολάου, Απρίλιος 1984.

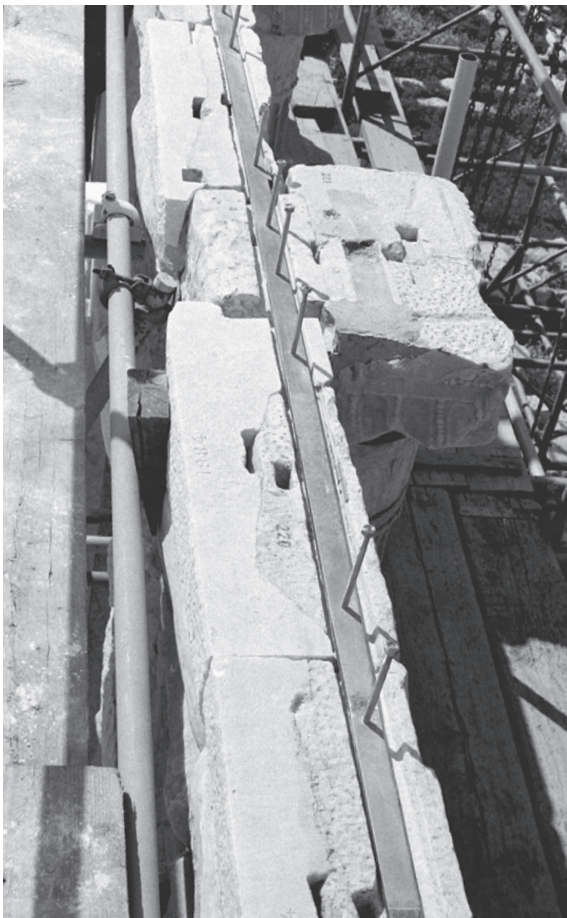
Φωτ. 395. Οι λίθοι 219, 220, 221 του δυτικού τοίχου αποκατεστημένοι. Α. Παπανικολάου, Μάρτιος 1985.

Διακεκριμένη ομάδα, όπως προαναφέρθηκε, αποτελούσαν και οι λίθοι αμέσως κάτω από τα επισύλια. Από τους λίθους της σειράς αυτής οι μεν λίθοι 220 (φωτ. 395) και 223 διέθεταν προεξοχή προς τα δεξιά<sup>62</sup>, οι δε 219 και 223 προεξοχή προς τα αριστερά. Οι τέσσερις λίθοι της ανώτερης σειράς δημιουργούσαν διάταξη ζευγών ή, αν αγνοηθεί ο λίθος 220, τότε η μεν ανώτερη σειρά διέθετε δύο λίθους με προεξοχή προς τα αριστερά, ενώ η 1η σειρά του τοίχου διέθετε ίση ποσότητα λίθων με ακριβώς αντίστροφη διάταξη, γεγονός που μας επέτρεψε να υποθέσουμε με αρκετή ασφάλεια την παρουσία ζευγών λίθων με προεξοχές αντιθέτως προσανατολισμένες, τοποθετημένους στο ίδιο μετα-

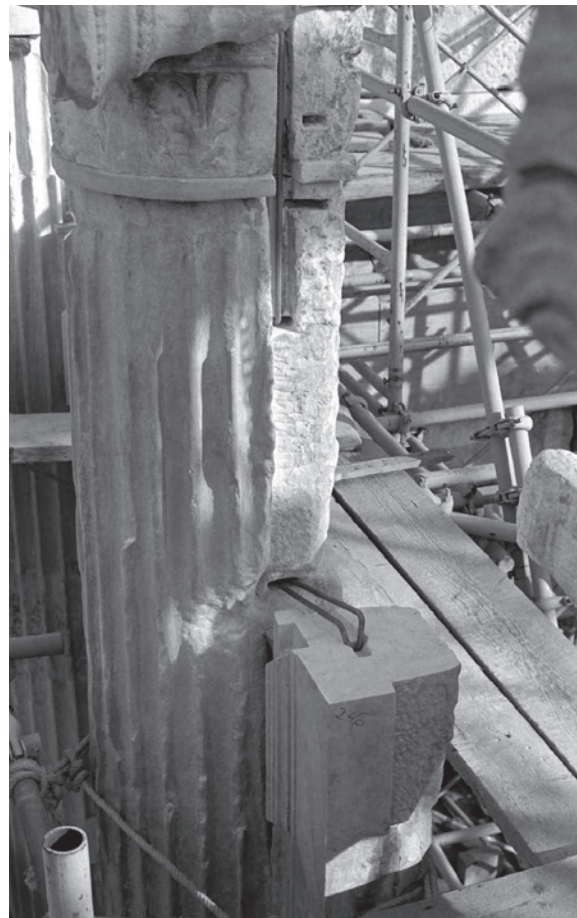
Φωτ. 396. Ο αρχαίος λίθος 240 του 3ου παραθύρου του δυτικού τοίχου. Π. Ψάλτης, Οκτώβριος 1984.

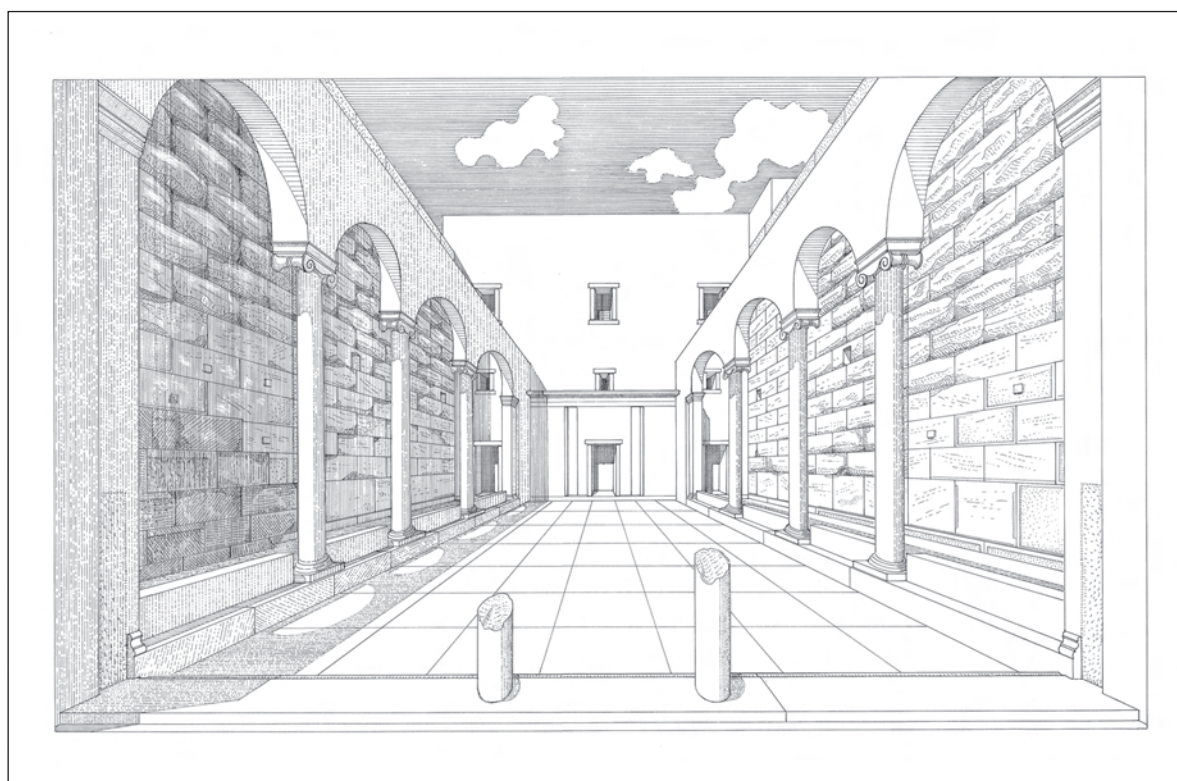
Σχέδ. 136. Το εσωτερικό του Ερεχθείου τον 13ο αι. μ.Χ.: πιθανολογούμενη απεικόνιση. Α. Παπανικολάου, 1997.
